ERFAHRUNGEN UND ANALYSEN ZU DEFEKTEN AN PV-MODULEN IM FELDEINSATZ

Fraunhofer-Center für Silizium-Photovoltaik CSP Gruppe Modulzuverlässigkeit

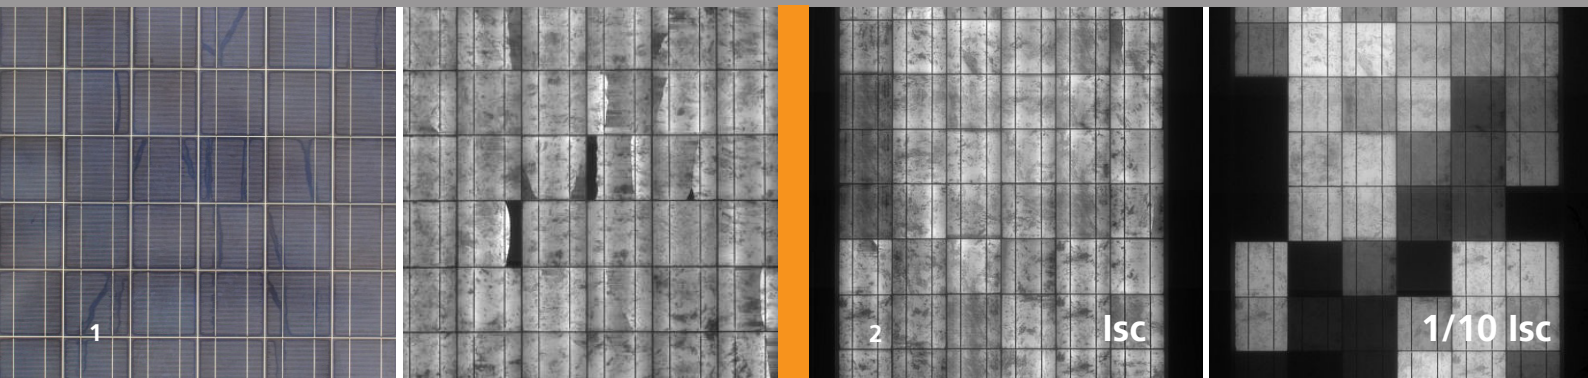
1 Verfärbungen

»Schnecken Spuren« und korrespondierende Risse in einer EL-Aufnahme in Solarmodulen

2 Detektion von PID mittels Elektrolumineszenz bei unterschiedlichen Stromstärken
